Вступний Звіт

**за результатами аудиту
«Багатофункціонального комплексу на вул. Антоновича, 136-138 у
Голосіївському районі м. Києва».**

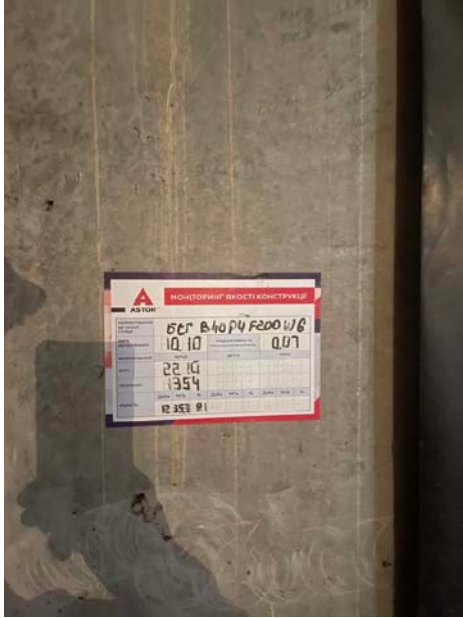
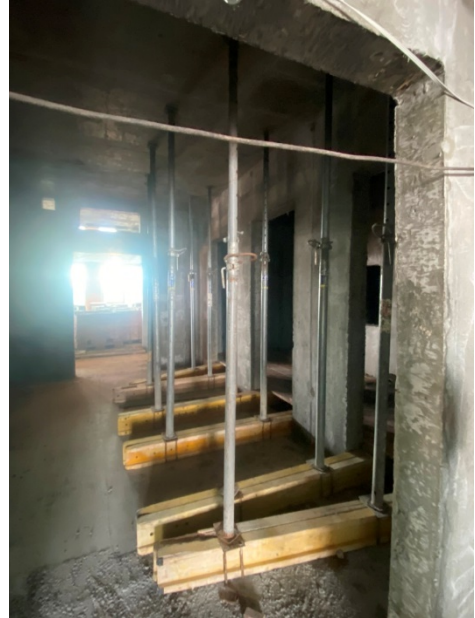
Монолітні роботи

Статус: основні роботи завершено

Коментарі: На момент огляду роботи по влаштуванню несучого каркасу завершено. В деяких місцях залишилися не демонтовані елементи опалубки.

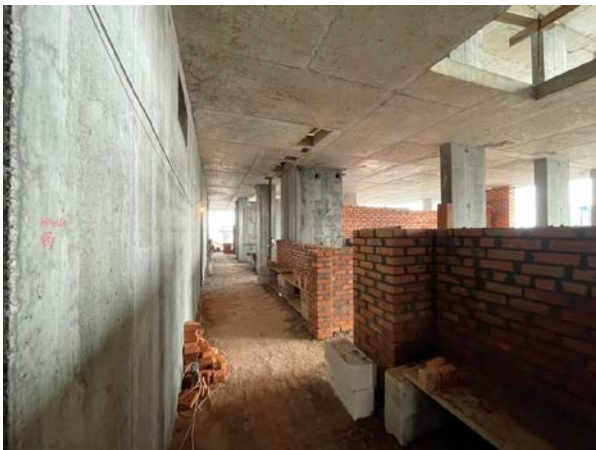
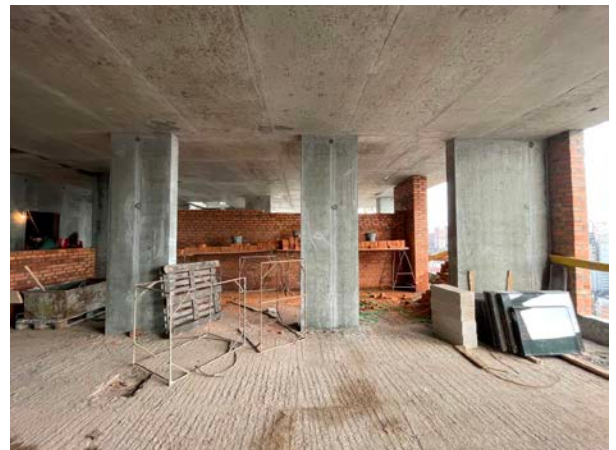
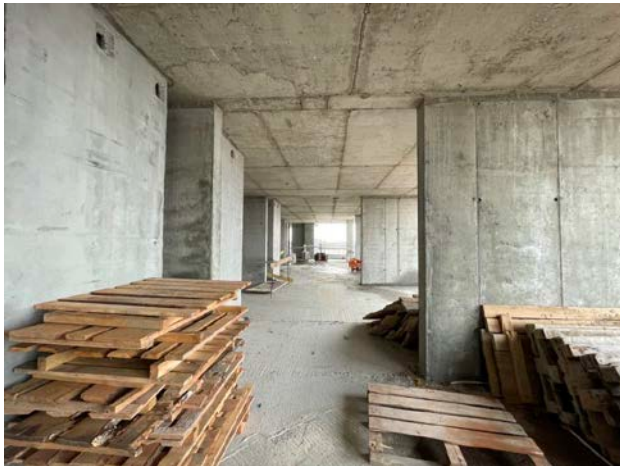
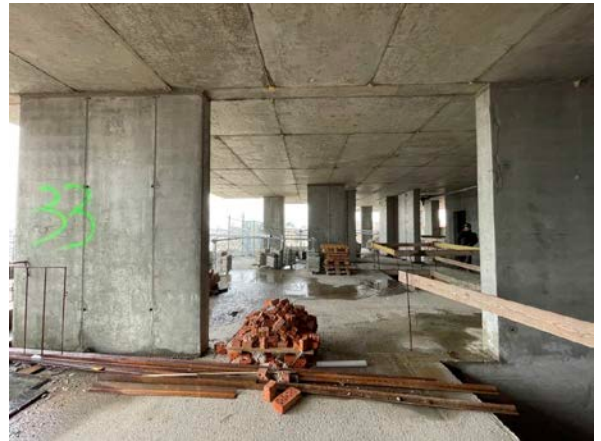
Мурування стін з цегли

Статус: роботи тривають.

Коментарі: На момент огляду роботи по облаштуванню внутрішніх перегородок та зовнішніх стін з керамічної цегли виконуються в більшості на верхніх поверхах будівлі. Основні матеріали розташовано безпосередньо на поверхах.

Згідно наданого графіку всі роботи мають завершитися не пізніше ніж 26.02.2024, що є малоймовірним оскільки на момент огляду роботи з влаштування зовнішніх стін та перегородок на 32-33 поверхах тільки було розпочато.

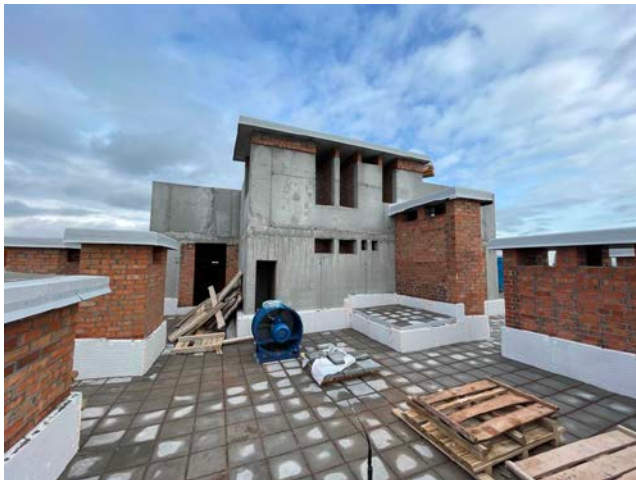
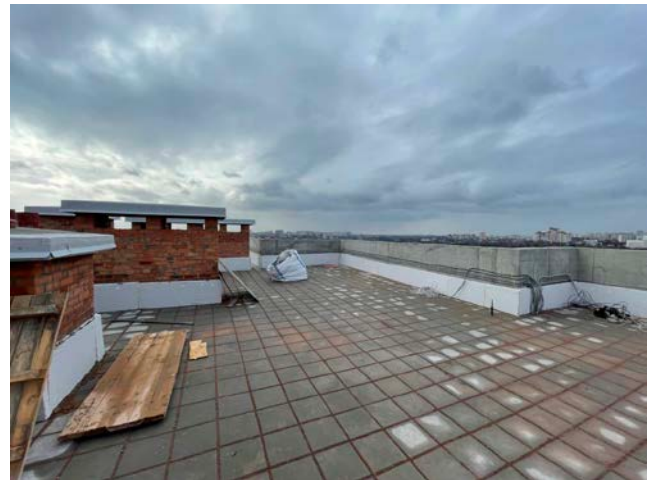
Влаштування покрівлі

Статус: основні будівельні роботи завершено.

Коментарі: Необхідно завершити роботи по теплоізоляції та оздобленню. Термін завершення виконання робіт 14.02.2024р., який є некоректним, оскільки остаточно завершити роботи можливо тільки після демонтажу фасадних підйомників.

- Термін завершення робіт по улаштуванню покрівлі зазначено як 14.02, що також є маловірогідним, оскільки на дату огляду роботи виконано на 95%, на даху розміщувались контр-грузи фасадних підйомників, що обмежує проведенню робіт.

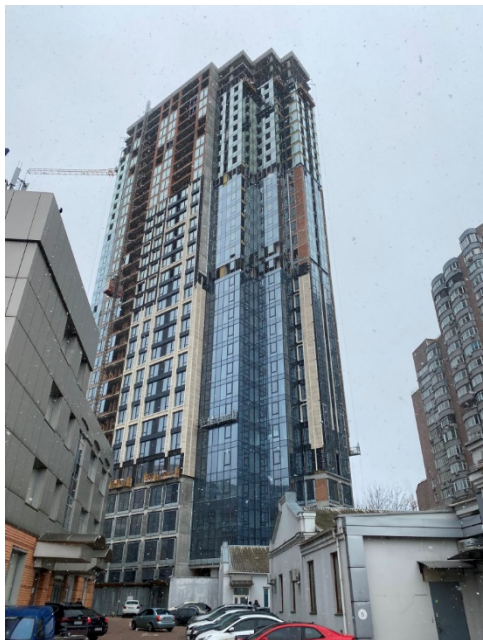
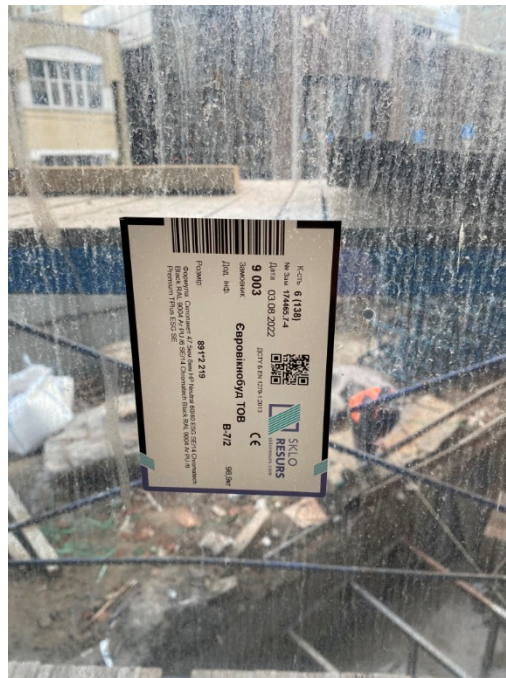
Фасадна система СПОК

Статус: роботи тривають.

Коментарі: На момент огляду роботи активно виконувались, часткова матеріал розташовано на поверхах. Термін виконання даного виду робіт 25.04.2024р.

- Роботи по облицюванню фасадних систем будинку СПОК тривають з відставанням, бачимо необхідність залучення додаткової кількості спеціалістів для можливості скоротити відставання в проведенні робіт до наступного звітнього періоду.

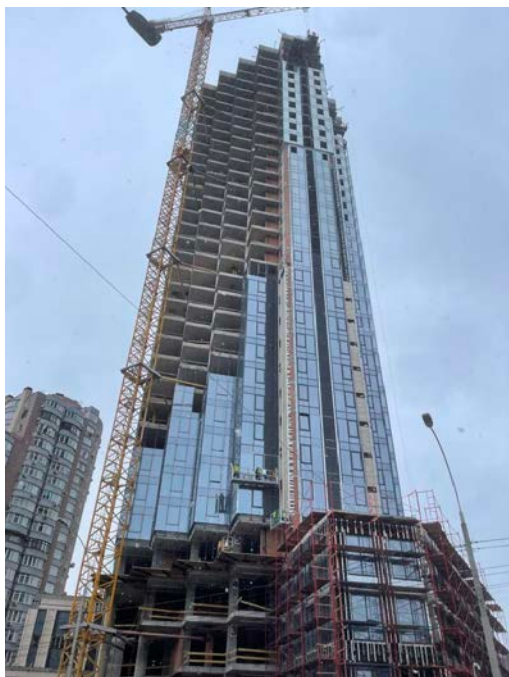
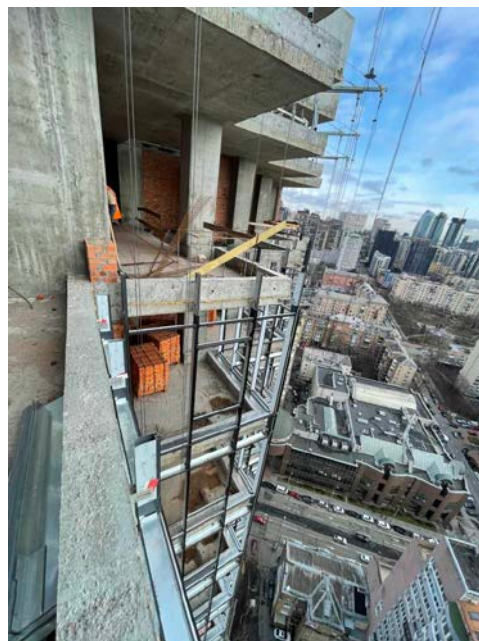
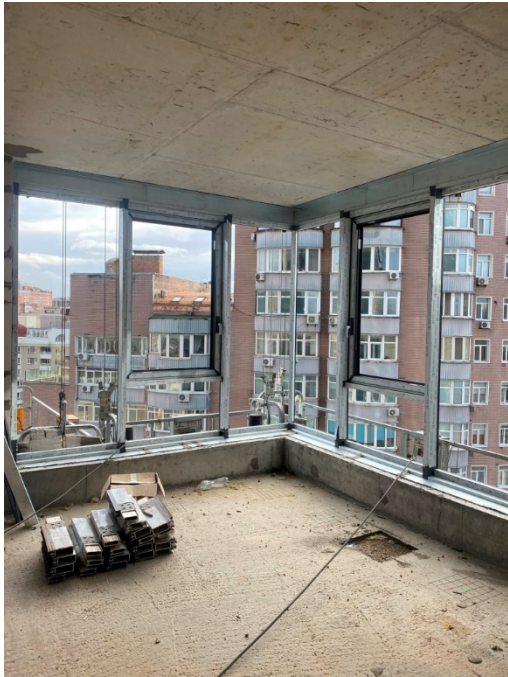
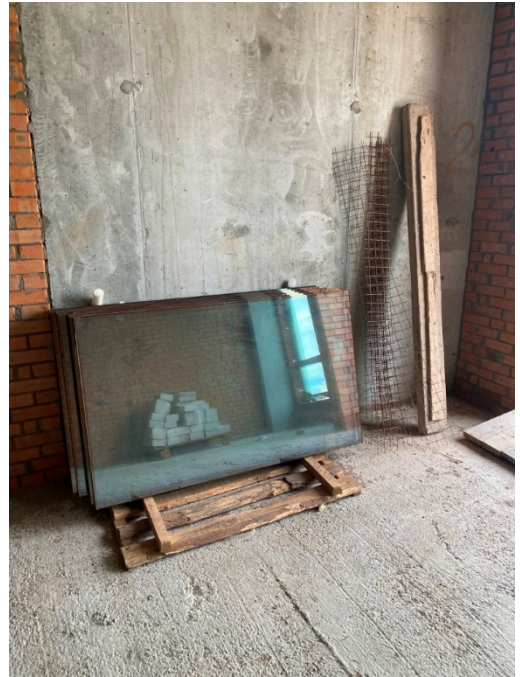
Фасадна система НВФ

Статус: роботи тривають.

Коментарі: На момент огляду роботи виконувалися повільними темпами. Термін виконання даного виду робіт 28.05.2024р.

- Роботи по влаштуванню НВФ систем будинку тривають з незначним відставанням, є необхідність в залученні додаткової кількості працівників та дотриманню термінів з демонтажу кранового обладнання.

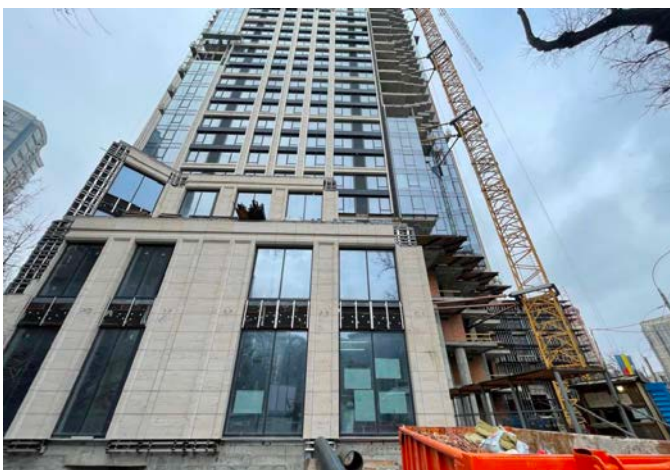
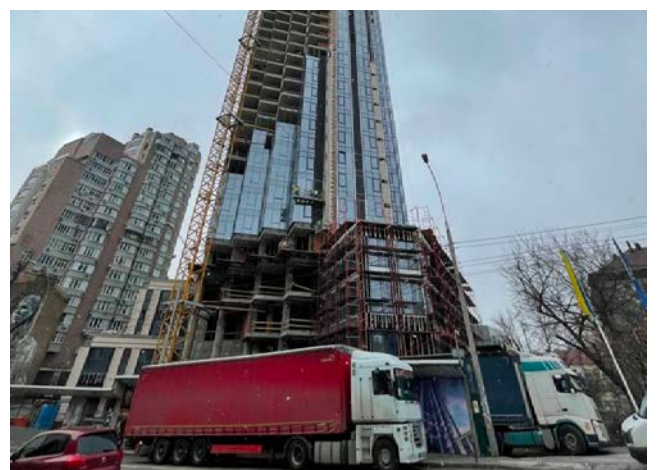
Фасадна система НВФ стилобату з каменю

Статус: роботи не виконуються.

Коментарі: На момент огляду монтажні роботи не виконувались. Термін виконання даного виду робіт 20.09.2024р., що є цілком імовірним у разі своєчасного забезпечення оздоблювальними матеріалами.

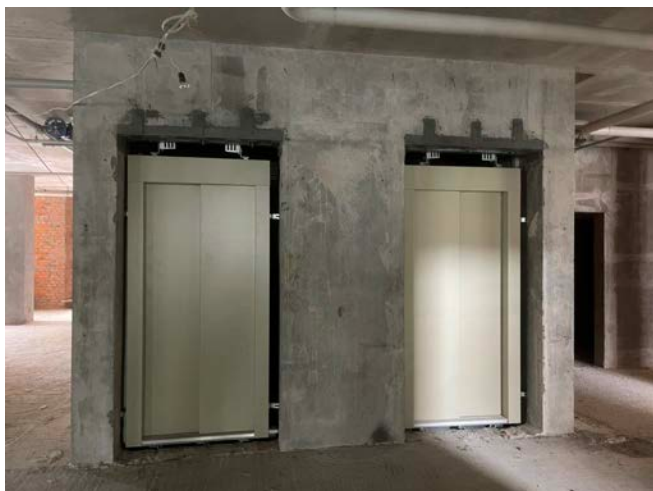
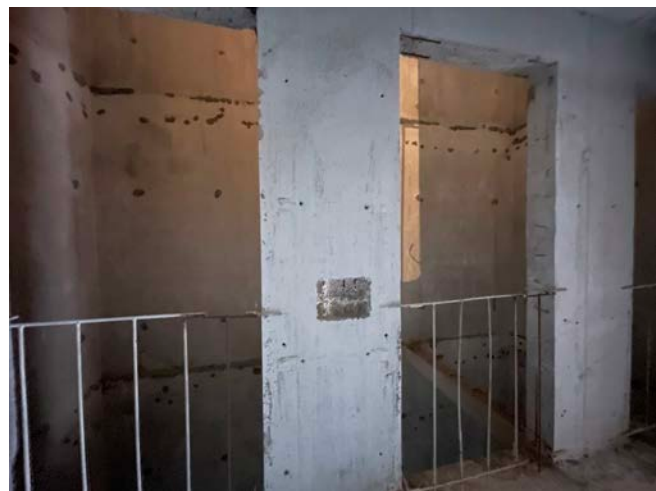
Монтаж ліфтового обладнання

Статус: роботи виконуються.

Коментарі: На момент огляду змонтовано частину ліфтового обладнання. Термін виконання даного виду робіт 23.04.2024р., є цілком реалістичною але без урахування оздоблювальних робіт МЗК.

- Роботи по улаштуванню ліфтового обладнання розпочато та тривають відповідно до графіку. Для уникнення відставання по графіку необхідно своєчасне забезпечення доставки обладнання на об'єкт.

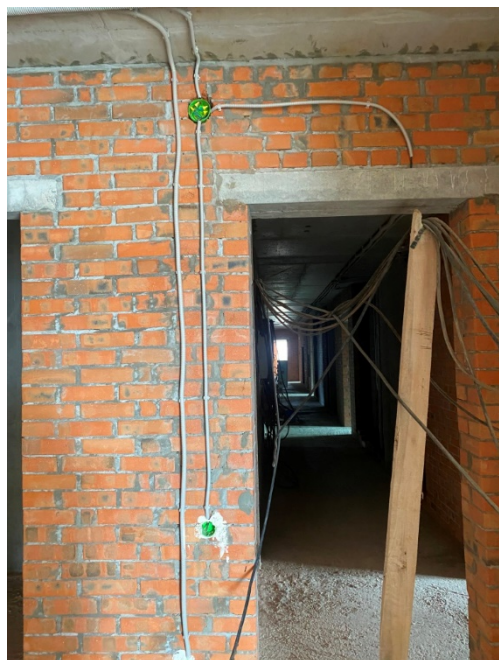
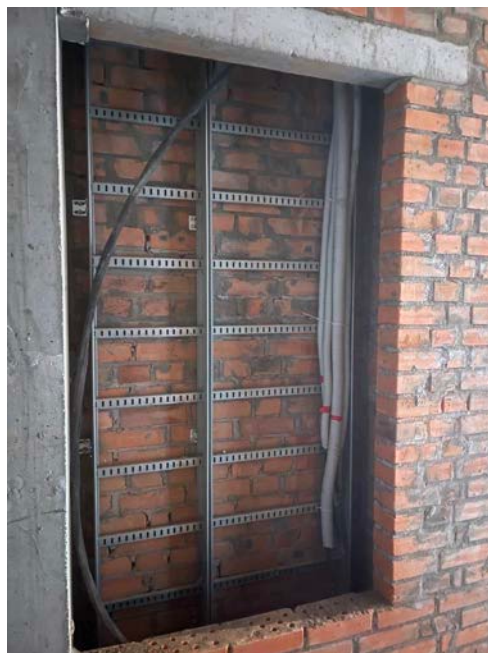
Електромонтажні роботи

Статус: роботи виконуються.

Коментарі: На момент огляду частково змонтовано вертикальні розведення силових кабелів та базове розведення по поверхнях. Проте стан будівельної готовності зовнішніх електромереж та трансформаторних підстанцій невідомо.

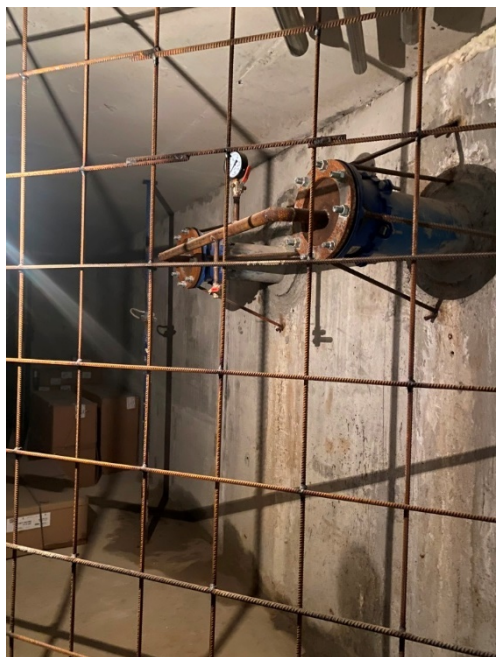
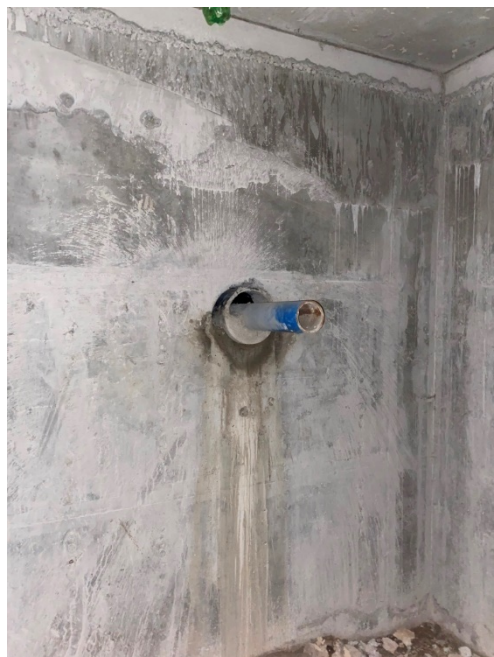
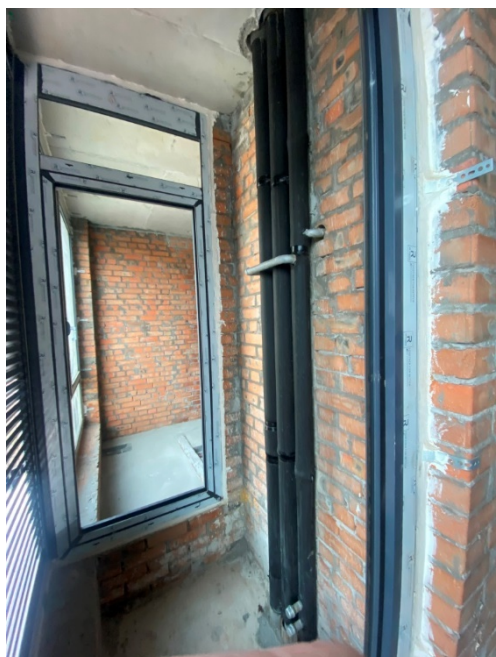
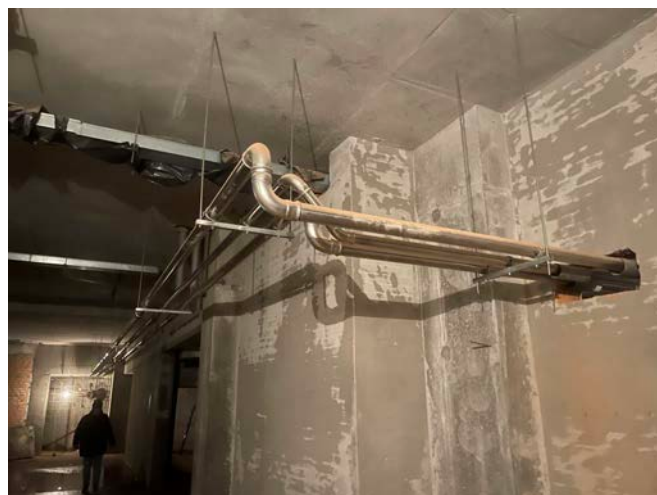
Сантехнічні роботи

Статус: роботи виконуються.

Коментарі: Виконується монтаж внутрішніх розгалужень мереж. Виконано підвід зовнішньої системи ВК.

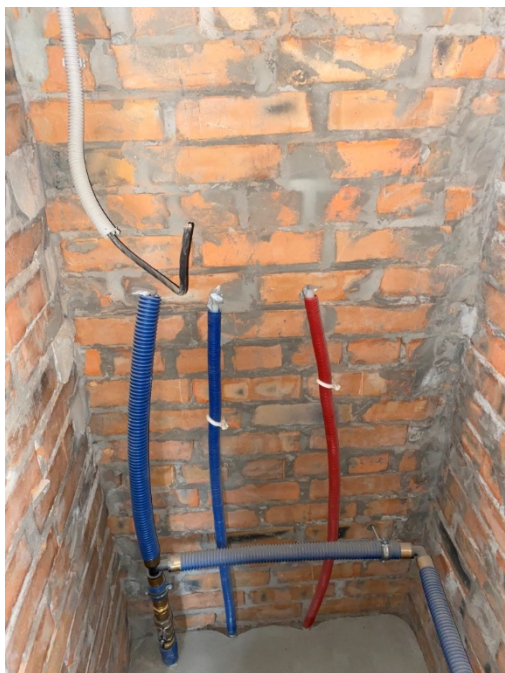
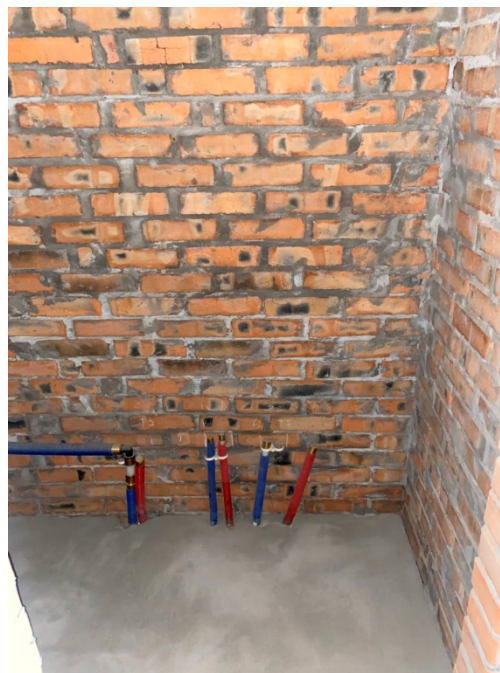
Монтаж систем опалення

Статус: роботи виконуються.

Коментарі: На момент огляду частково змонтовано по-квартирне розведення метало-пластикових труб опалення, також частково виконано підвід силового кабелю для підключення електричних котлів.

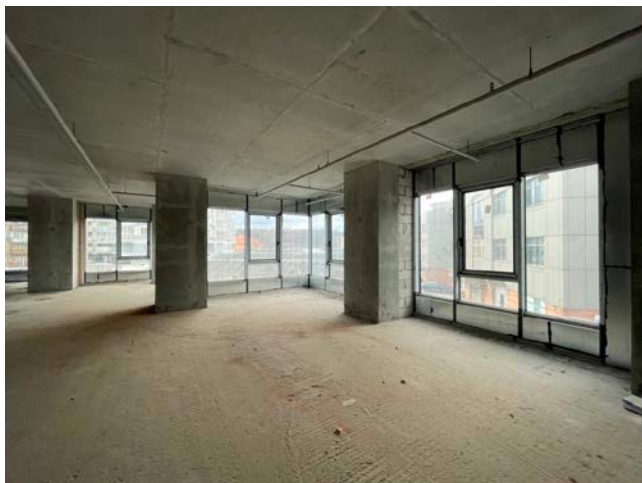
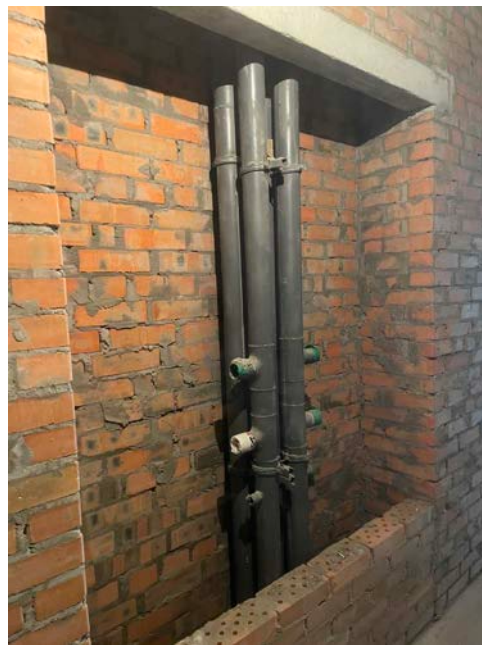
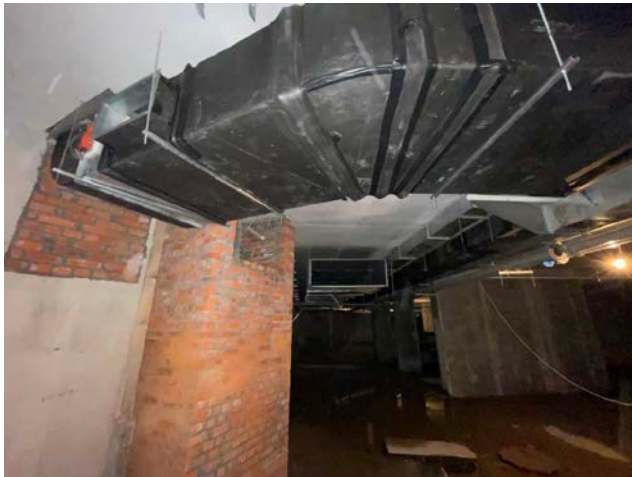
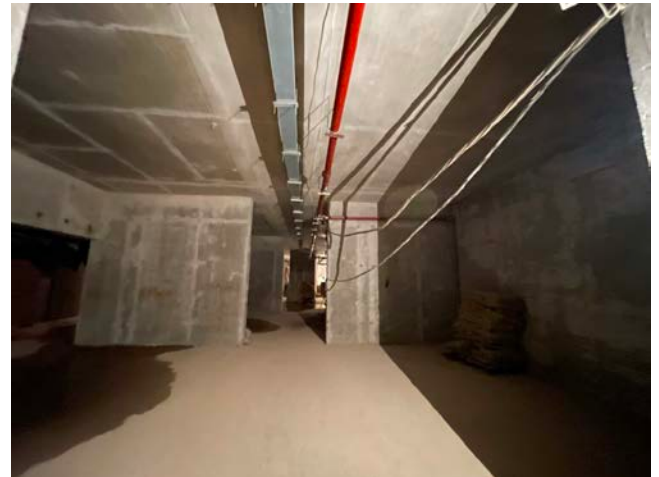
Противопожежні системи

Статус: роботи виконуються.

Коментарі: На момент огляду частково змонтовано системи димовидалення та розгалуження автоматичного пожежогасіння, а також вертикальні трубопроводи системи пожежогасіння по поверхах. Термін виконання даного виду робіт становить 18.06.2024р., своєчасне виконання є маловірогідним, оскільки фінальні оздоблювальні роботи будуть завершені не раніше 10.09.2024р.
